Bild 1
Übersicht Ecklage Brauereistraße/Kirchstraße

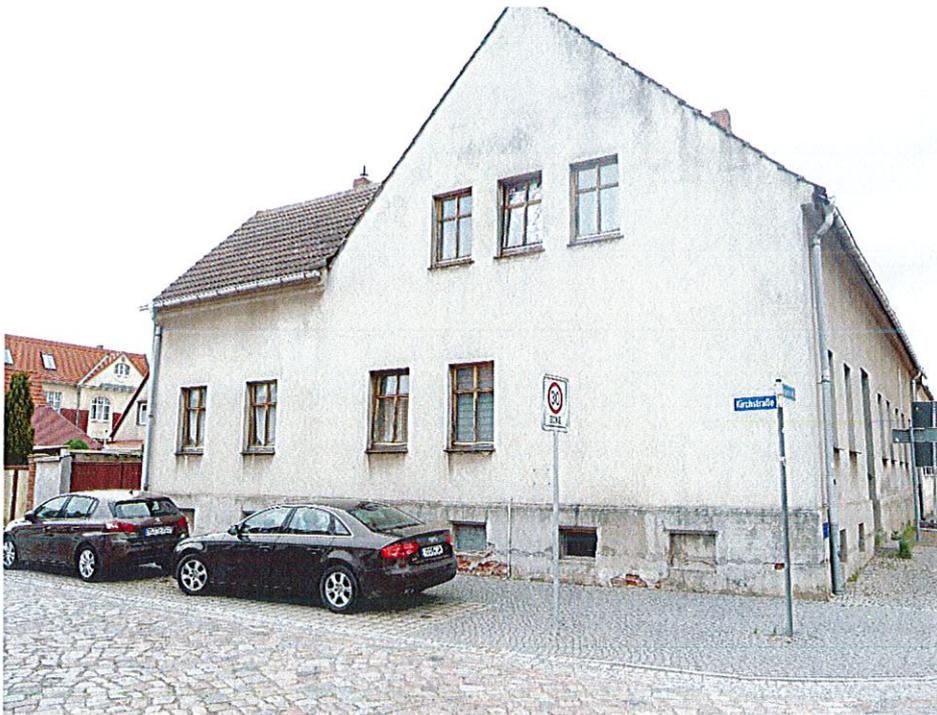
Bild 2
linker Giebel

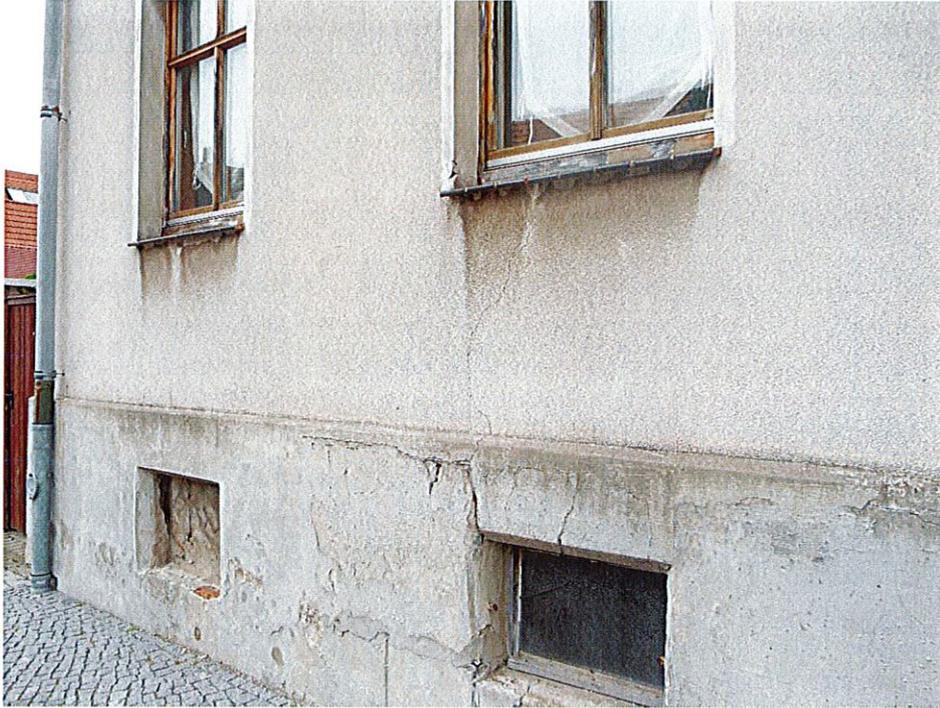
Bild 3
Risse im Sockelputz

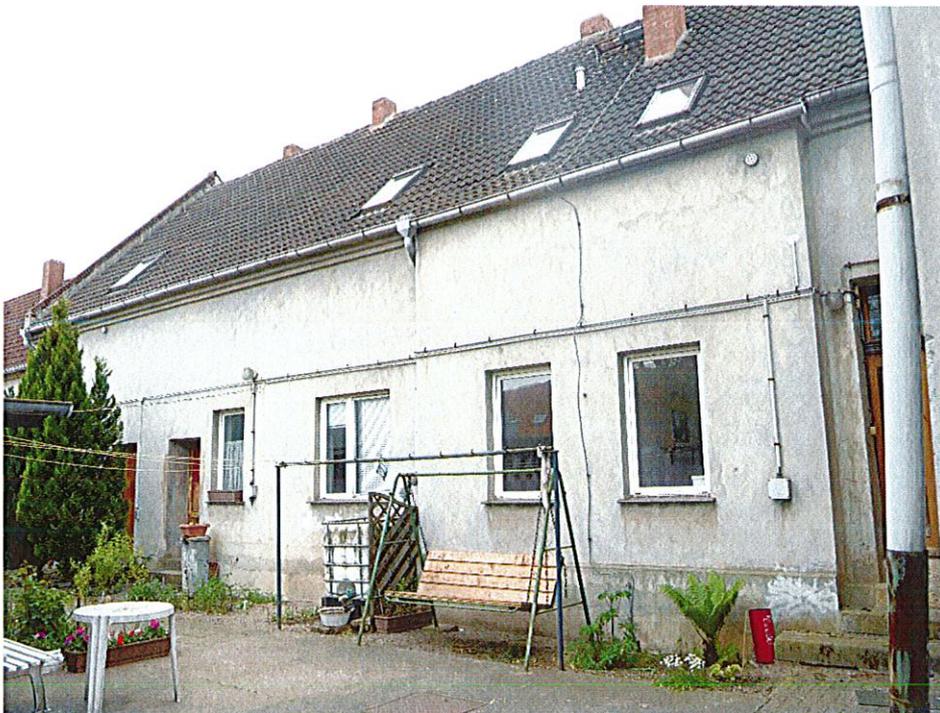
Bild 4
Hofansicht

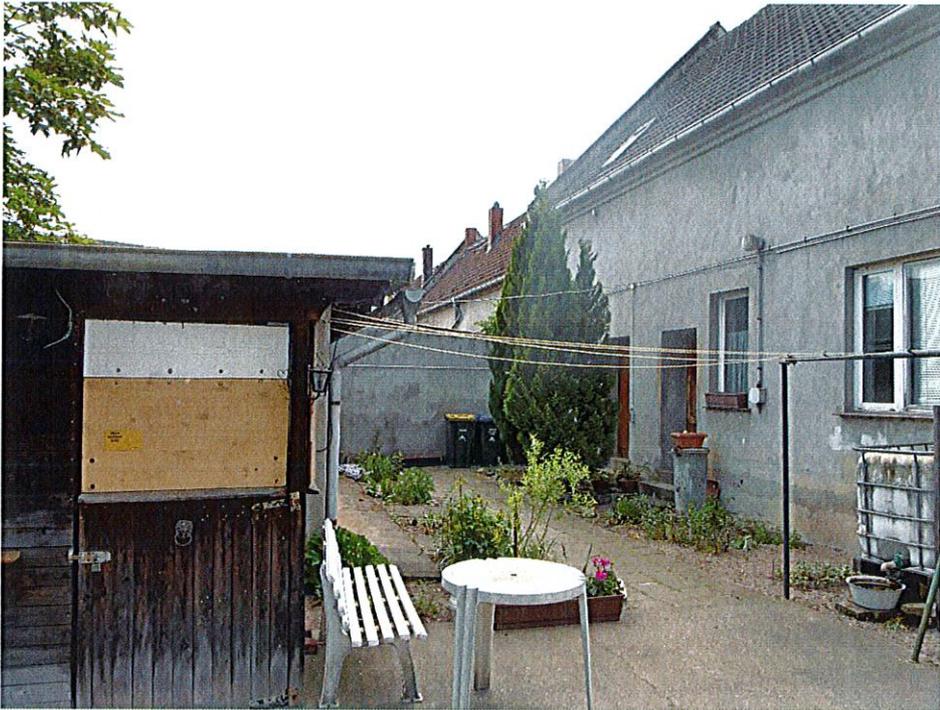
Bild 5
Situation auf dem Grundstück

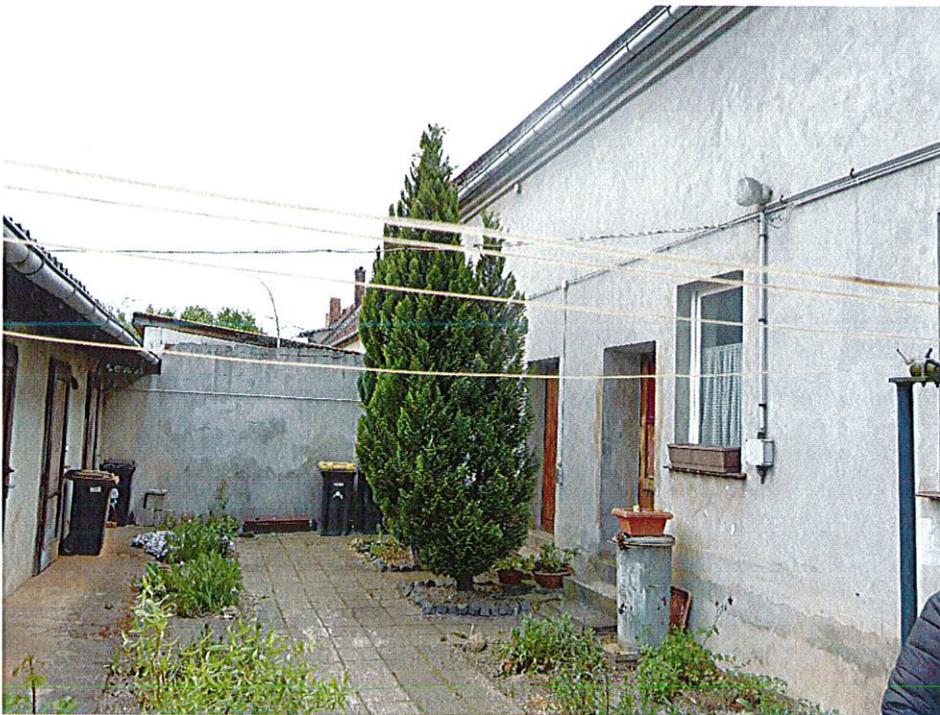
Bild 6
Situation auf dem Grundstück

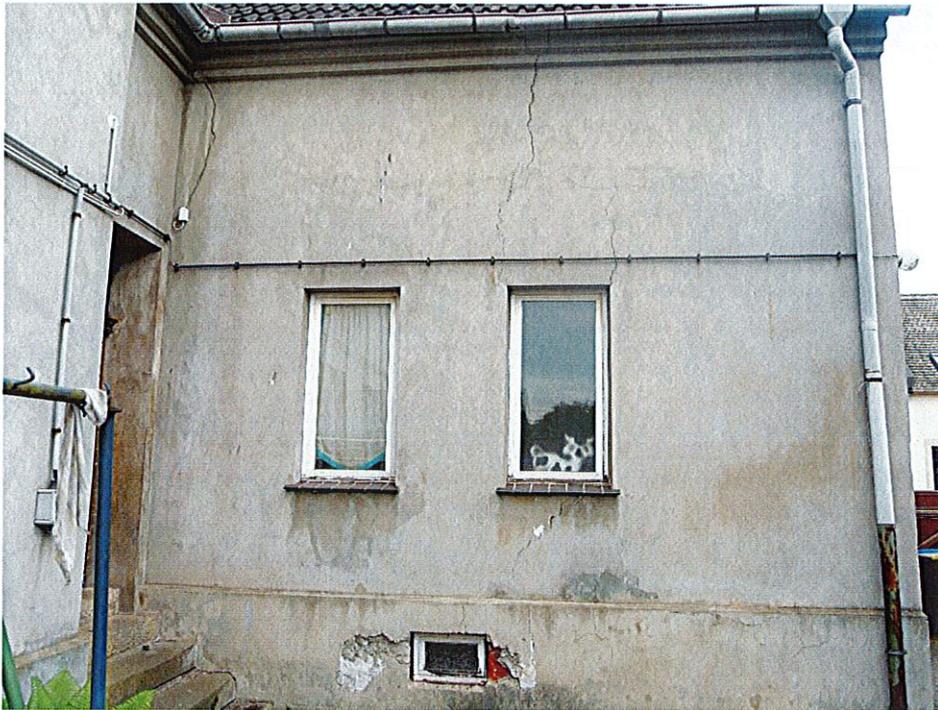
Bild 7
Teilansicht

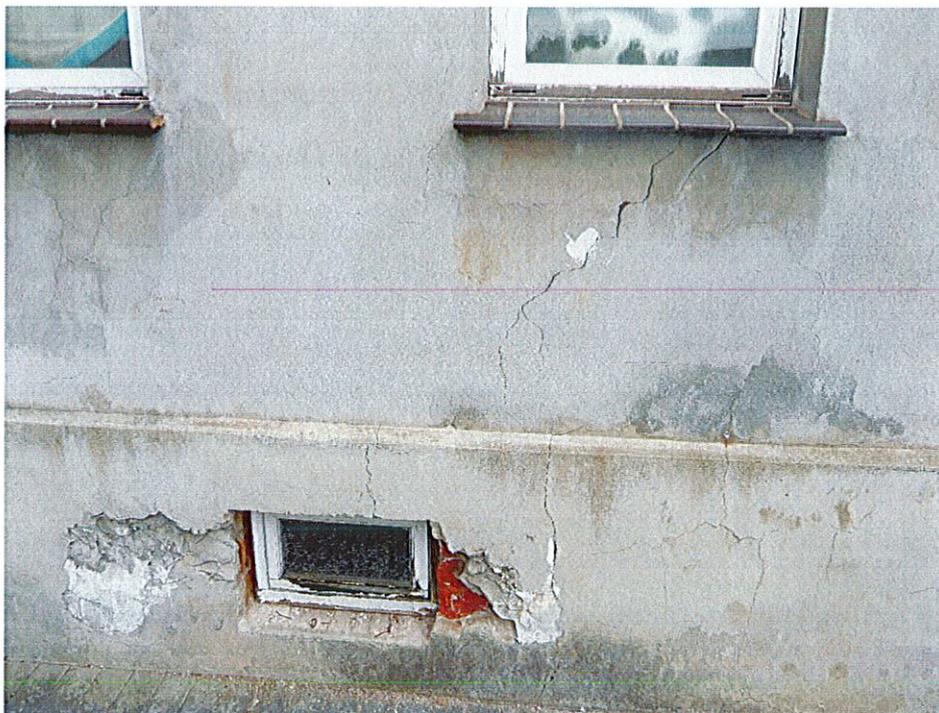
Bild 8
teils erhebliche Risse

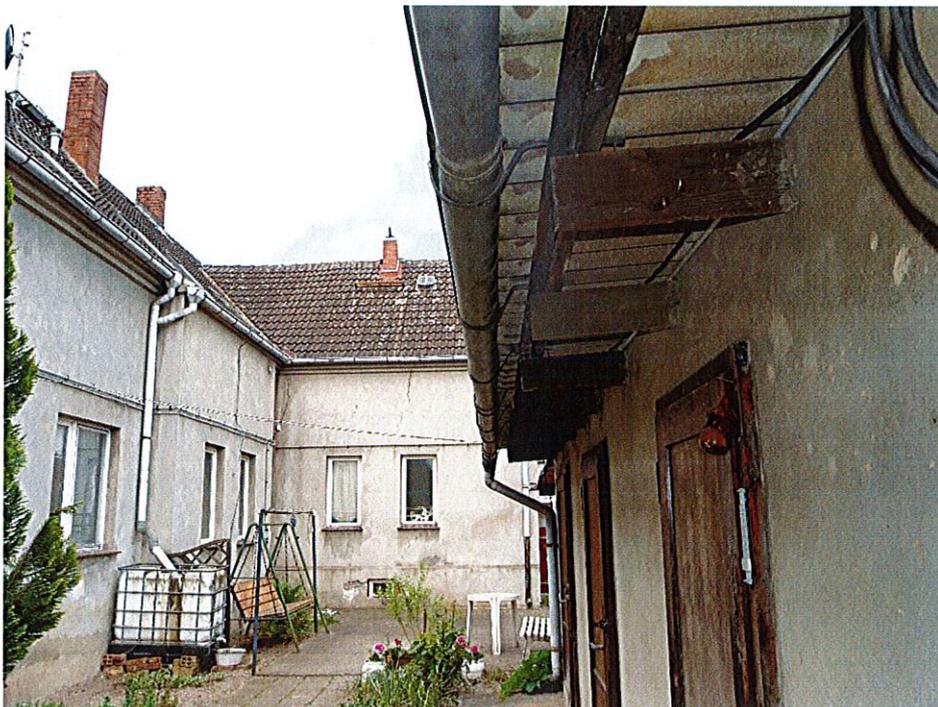
Bild 9
Übersicht zu beengter Situation im Hof

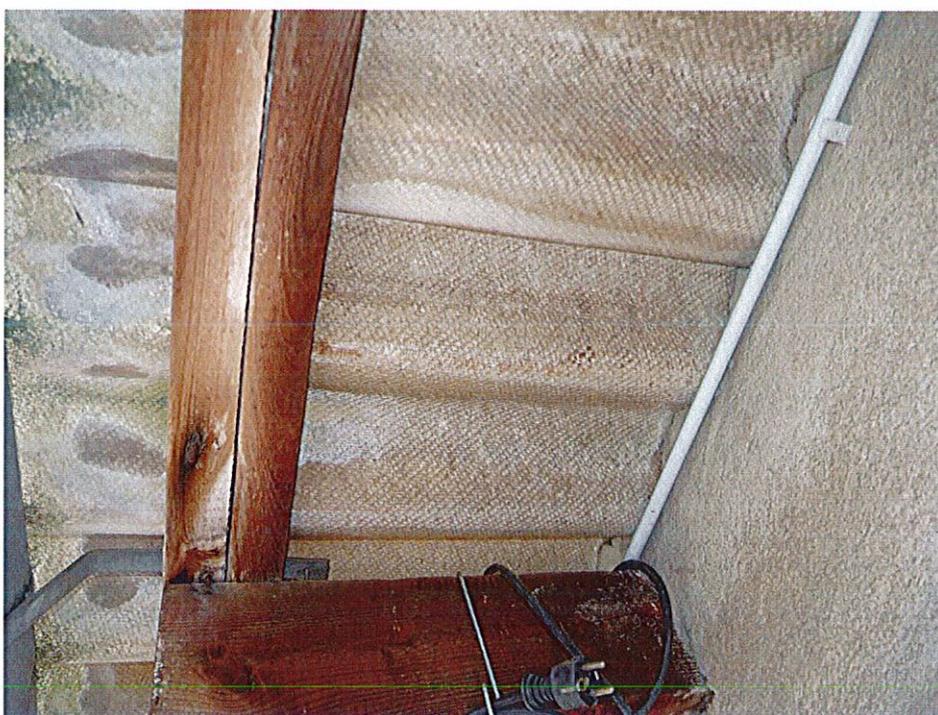
Bild 10
Dachdeckung wohl asbesthaltig

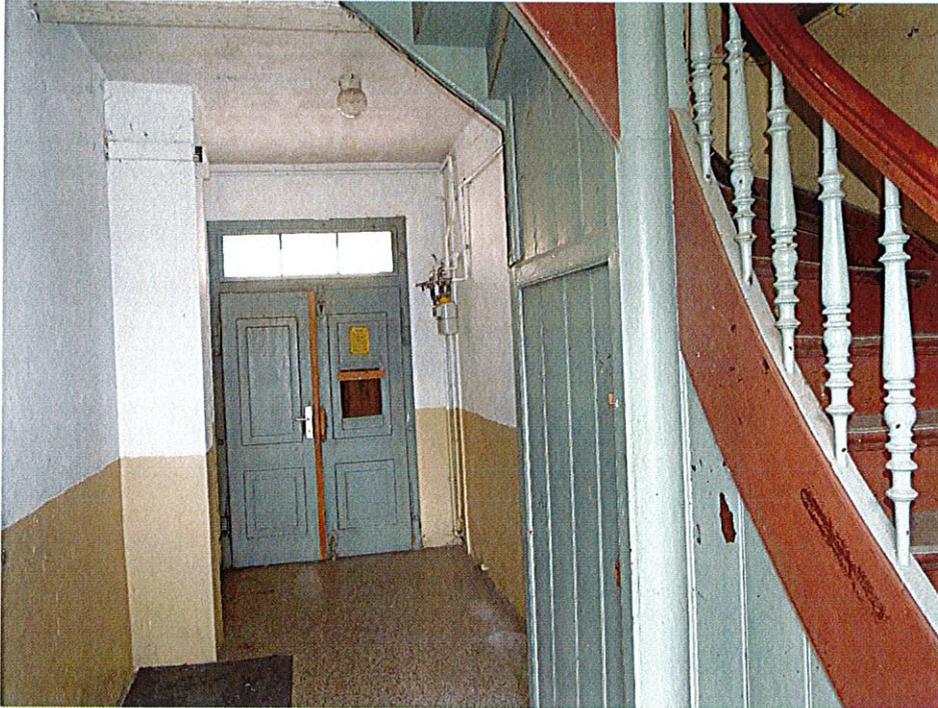
Bild 11
Situation im Treppenhaus

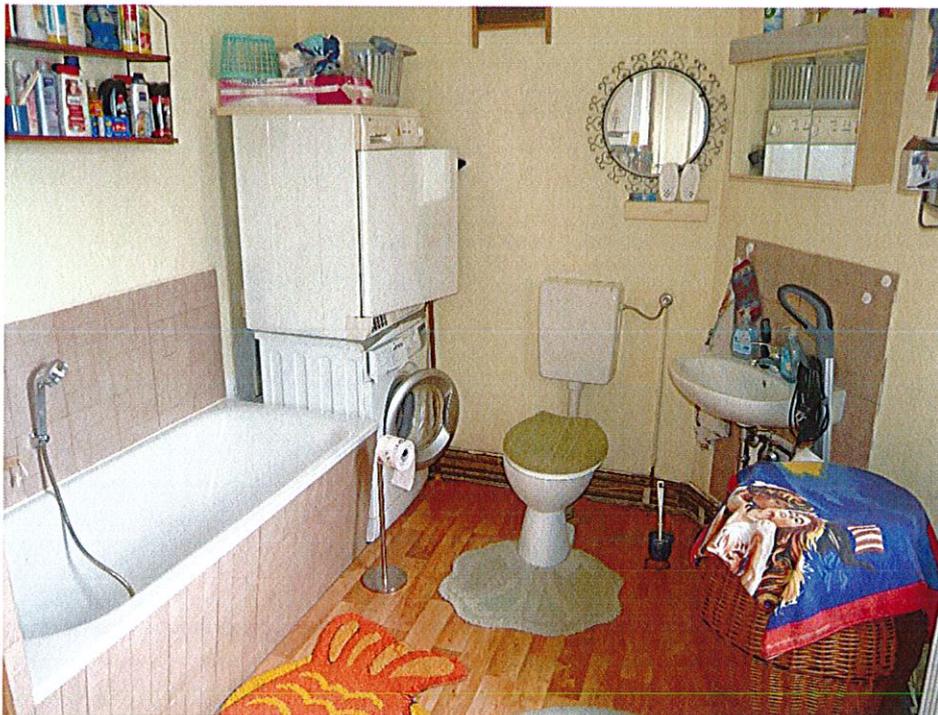
Bild 12
Situation in der Wohnung im Erdgeschoss links
(von der Brauereistraße aus)

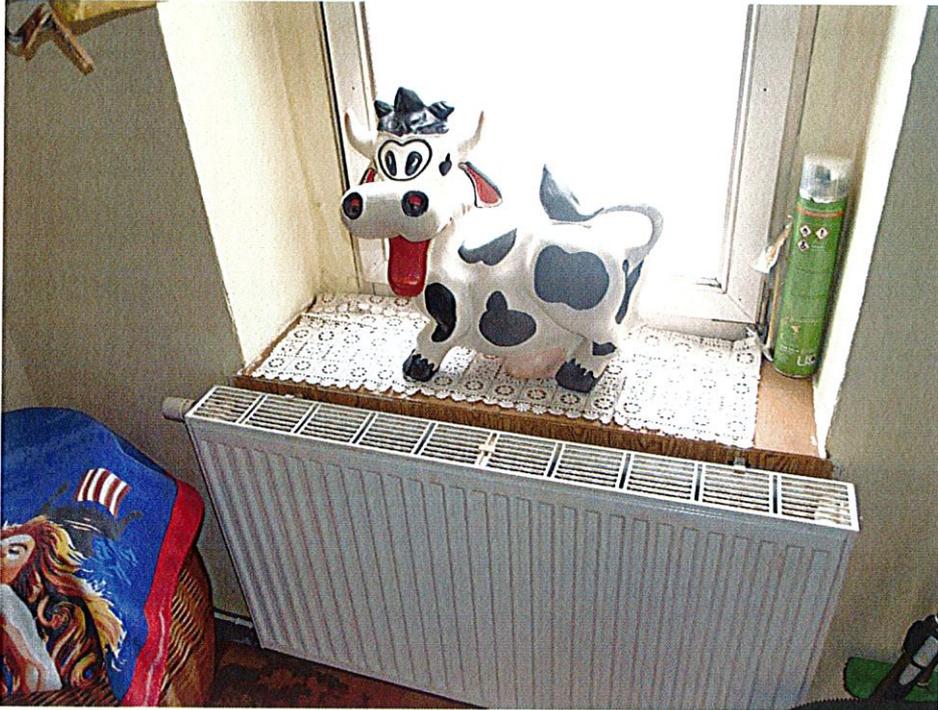
Bild 15
Heizkörper

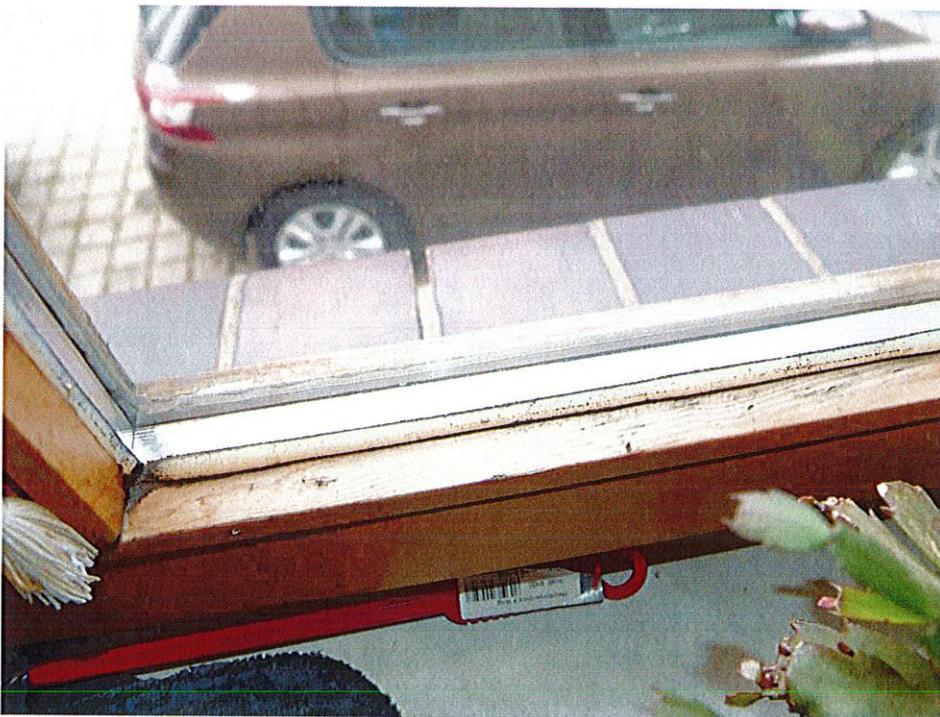
Bild 16
veraltetes verschlissenes Fenster

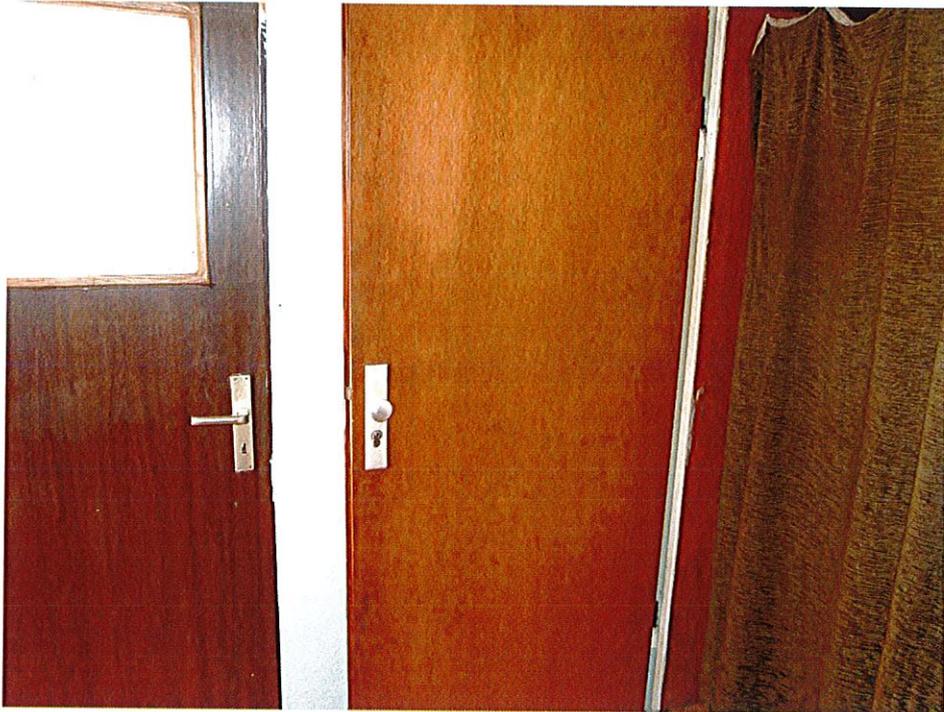
Bild 17
einfache verschlissene Türen

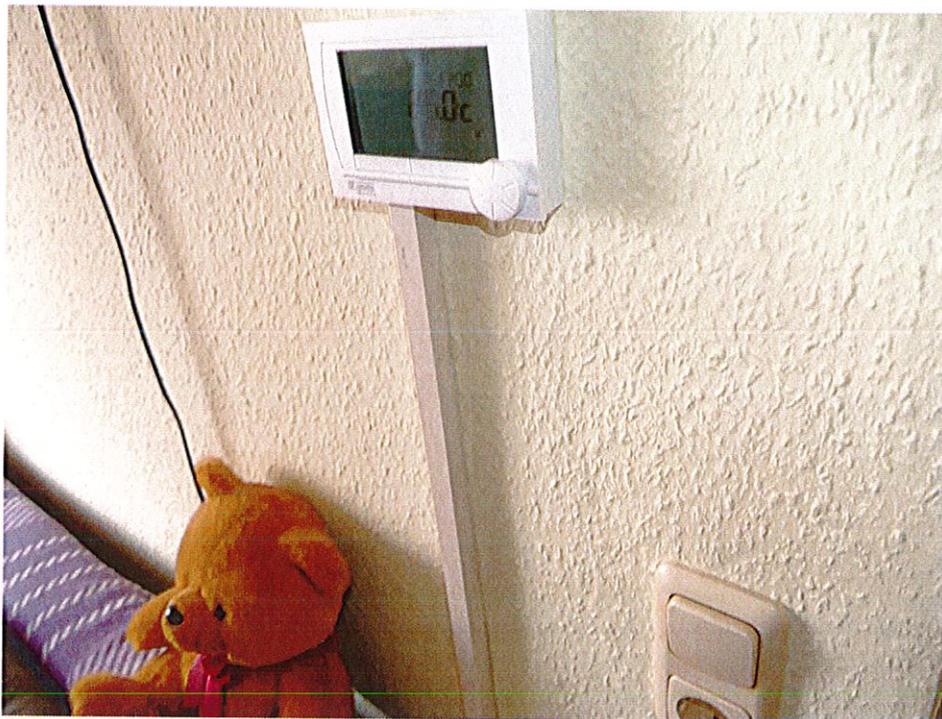
Bild 18
Heizungssteuerung

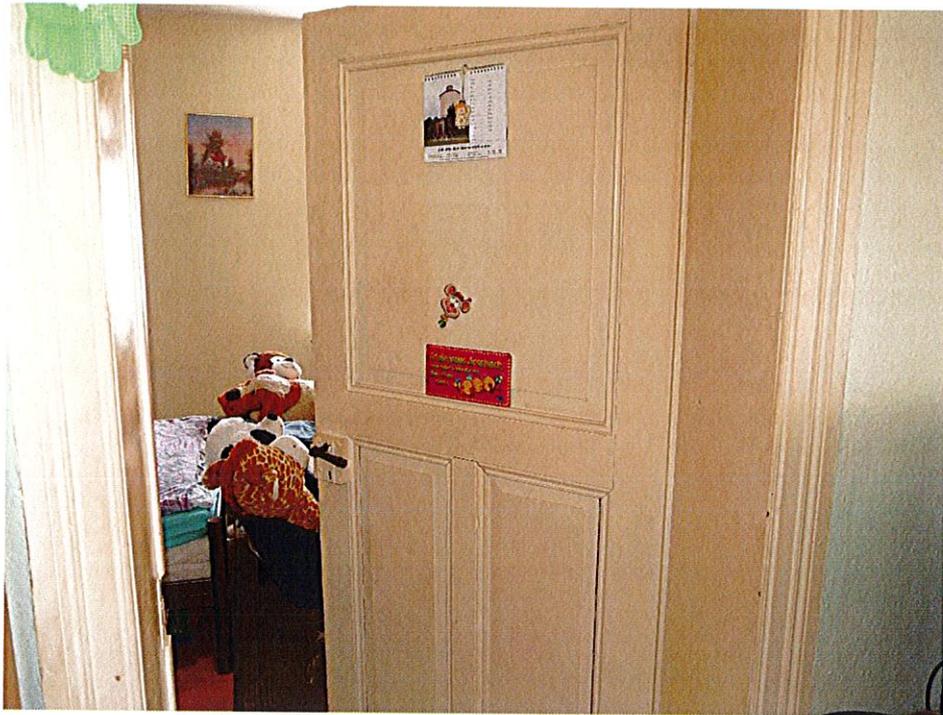
Bild 19
alte Tür mit Kastenschloss

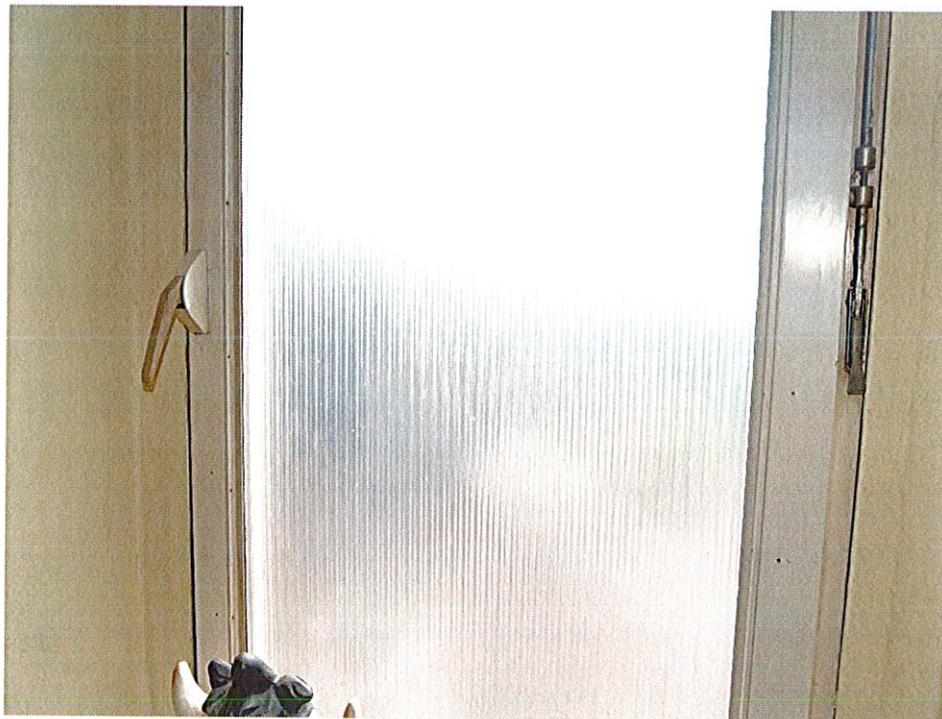
Bild 20
altes Fenster

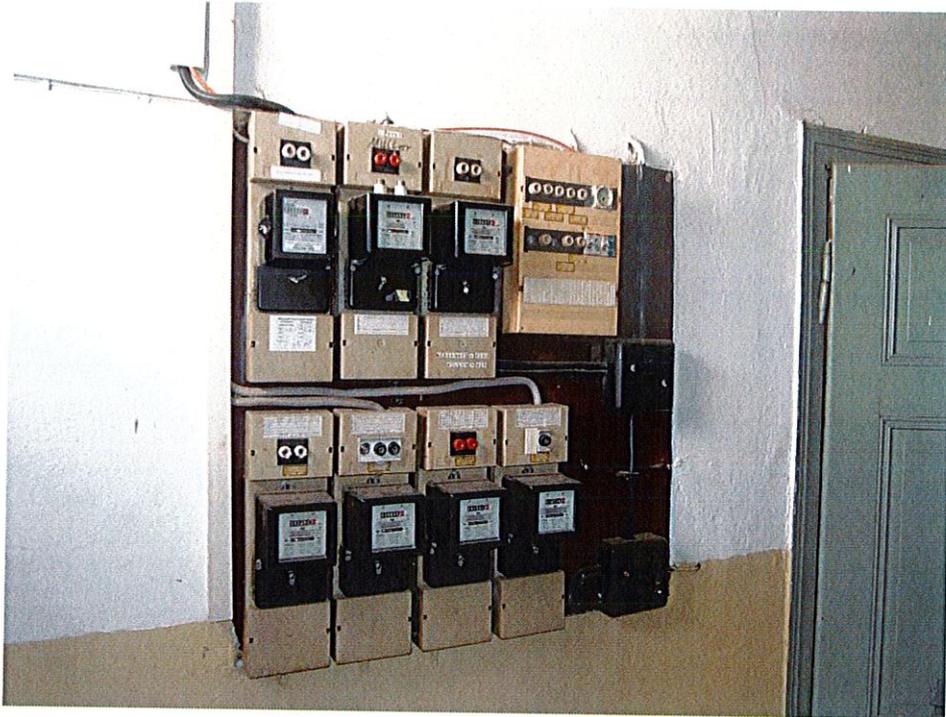
Bild 21
verschandelnd angebrachte Elektrozähler

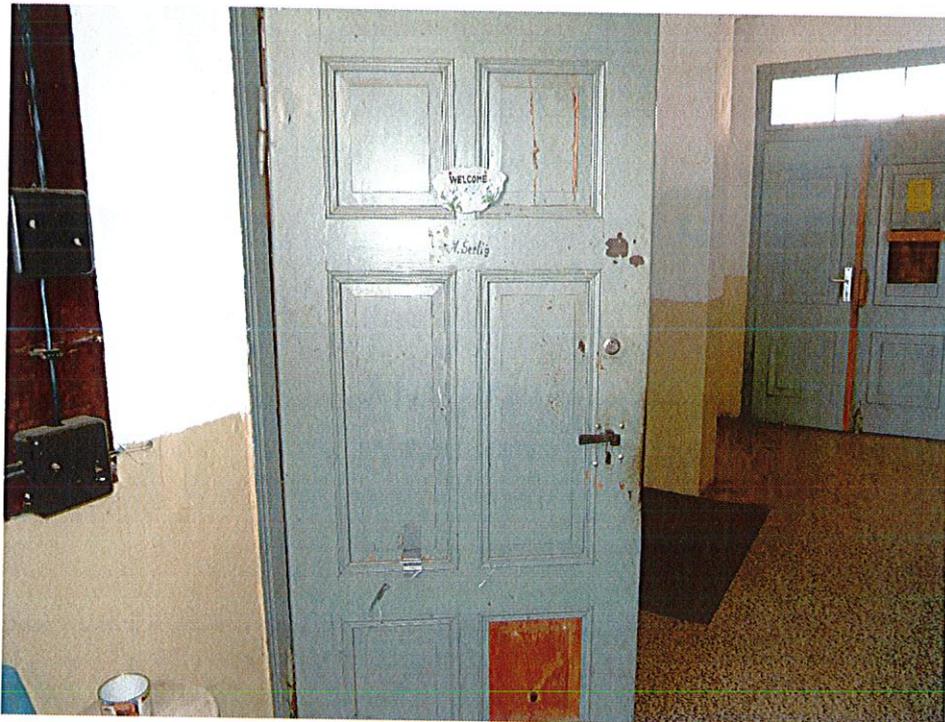
Bild 22
Wohnungseingangstür Erdgeschoss Mitte
(von der Brauereistraße aus)

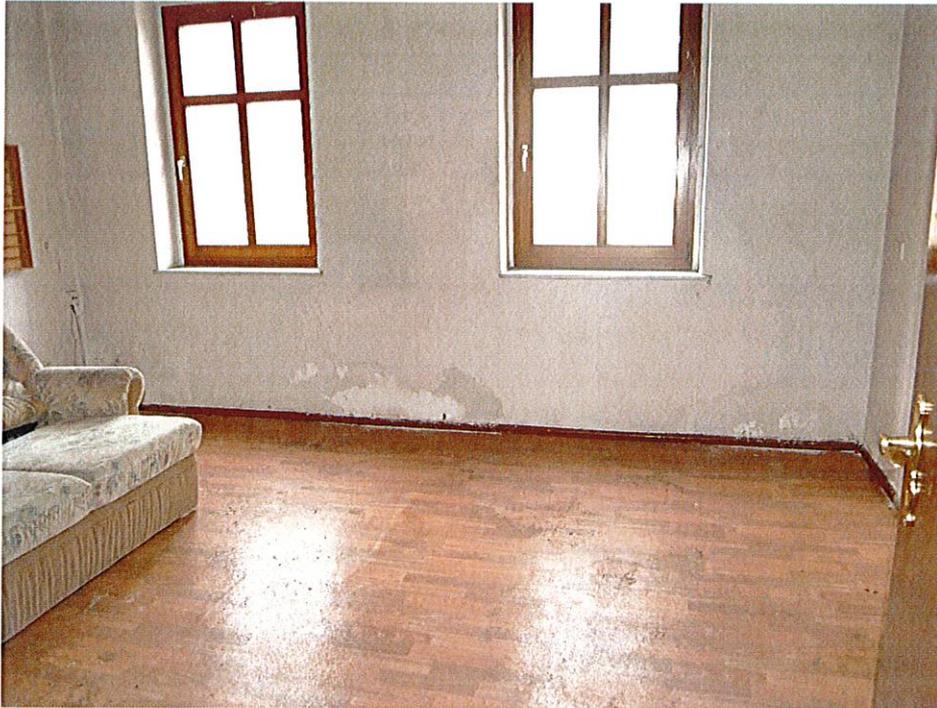
Bild 23
Feuchteschäden in den Außenwänden

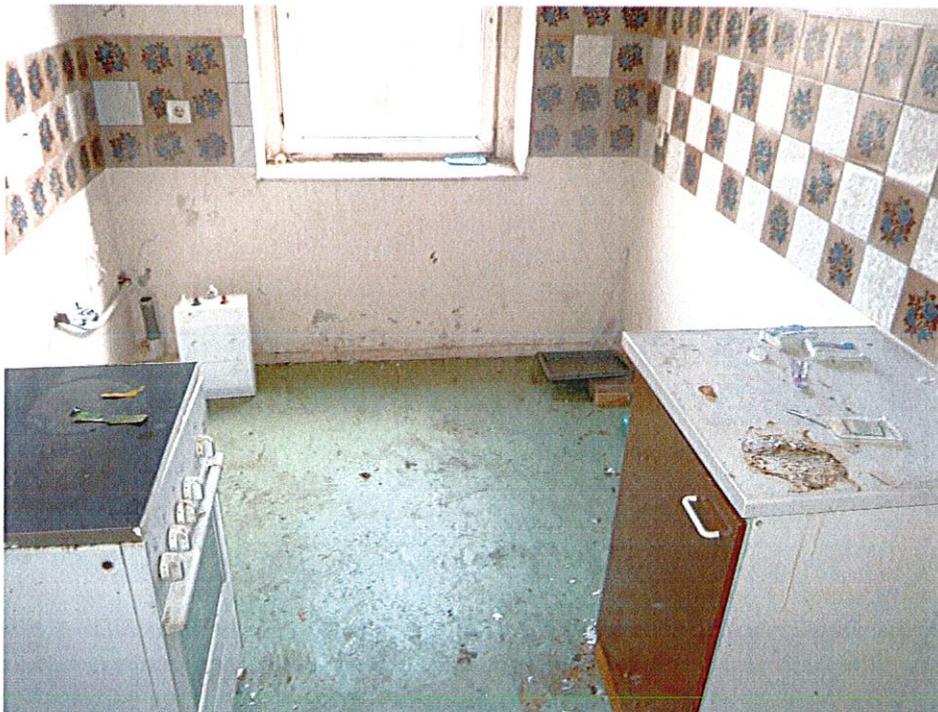
Bild 24
verschmutzte Küche mit Feuchteschäden

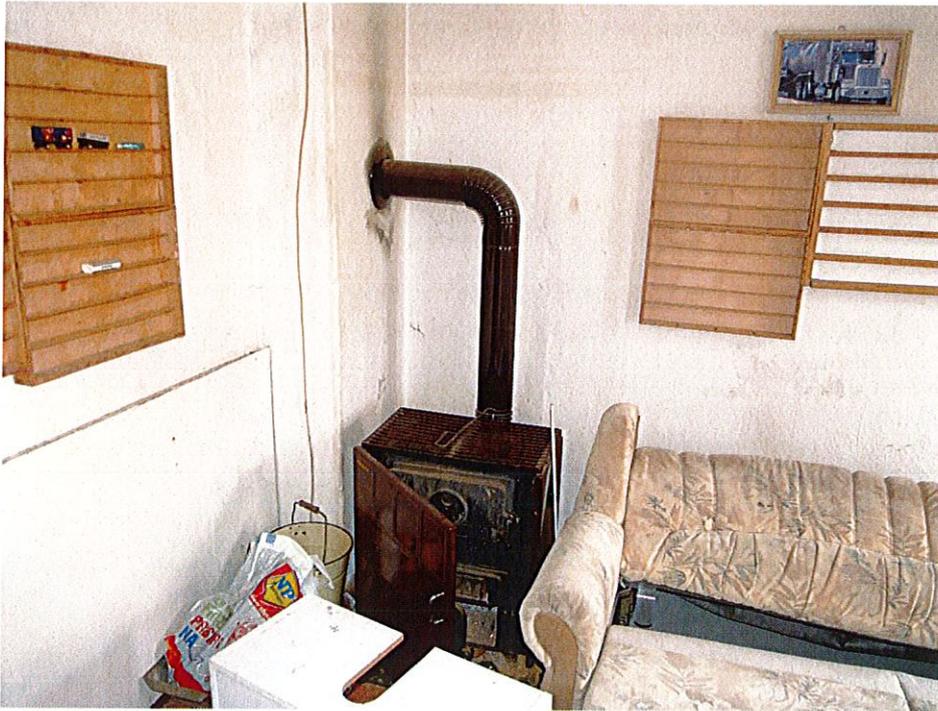
Bild 25
Kohleofen

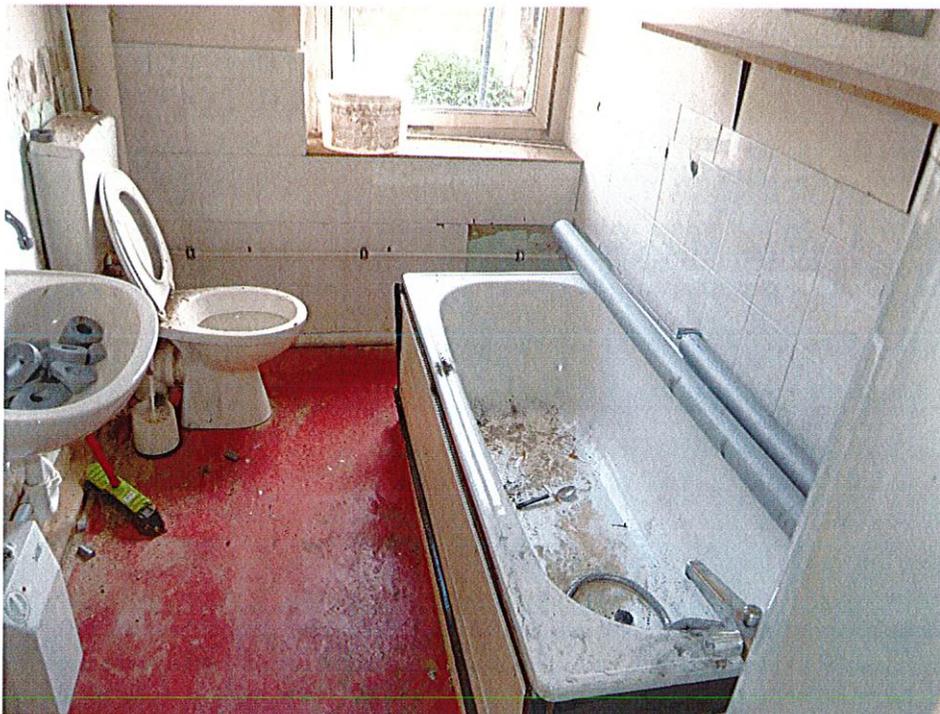
Bild 26
verschmutztes unzeitgemäßes Bad

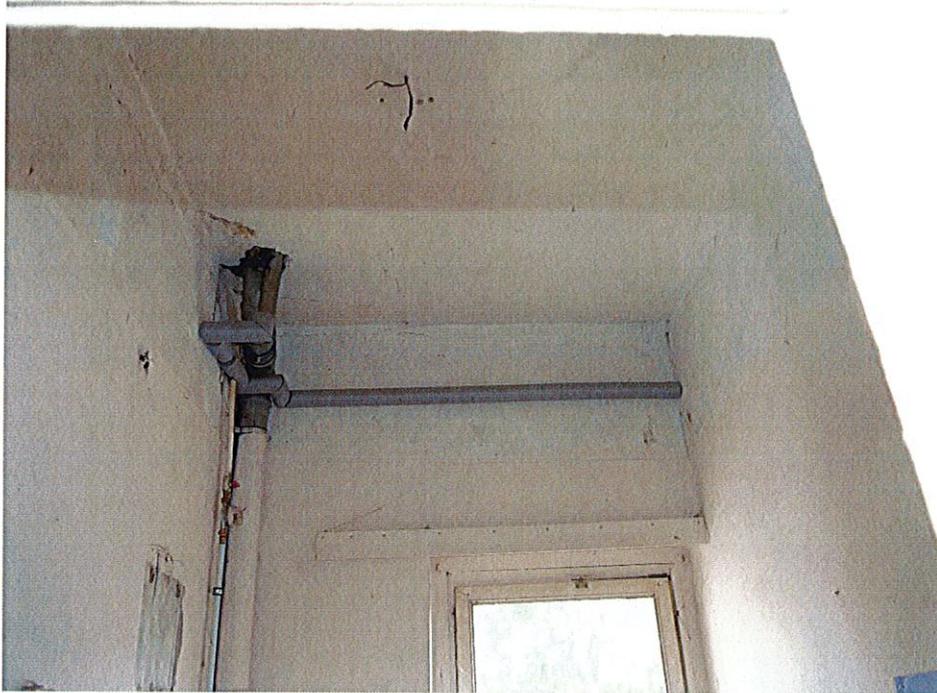
Bild 27
verschandelnde Installation

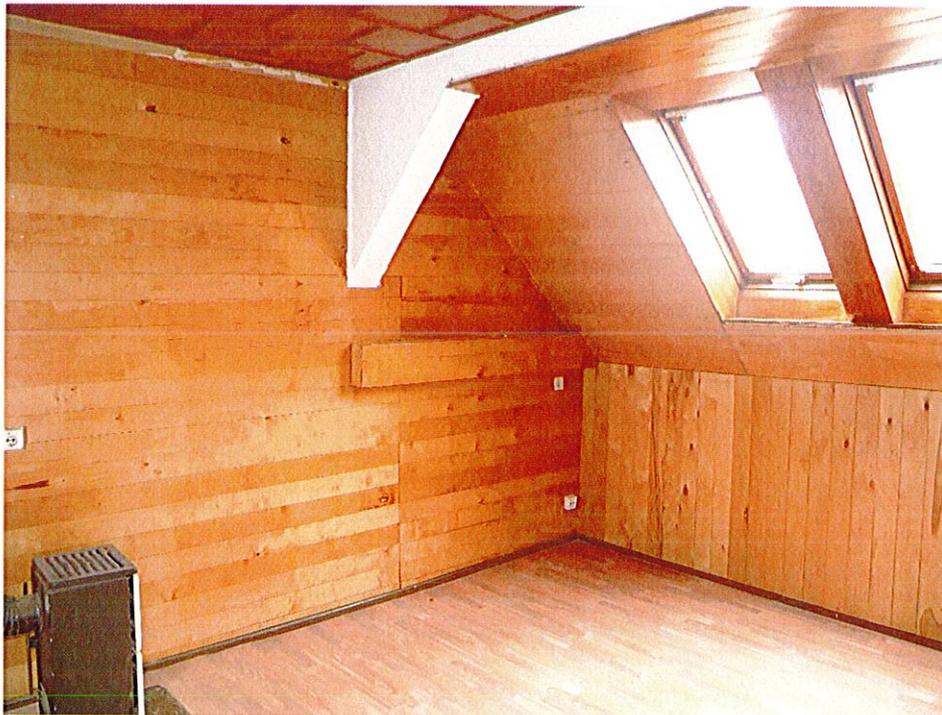
Bild 28
Situation in der Wohnung im Dachgeschoss Mitte
(von der Brauereistraße aus)

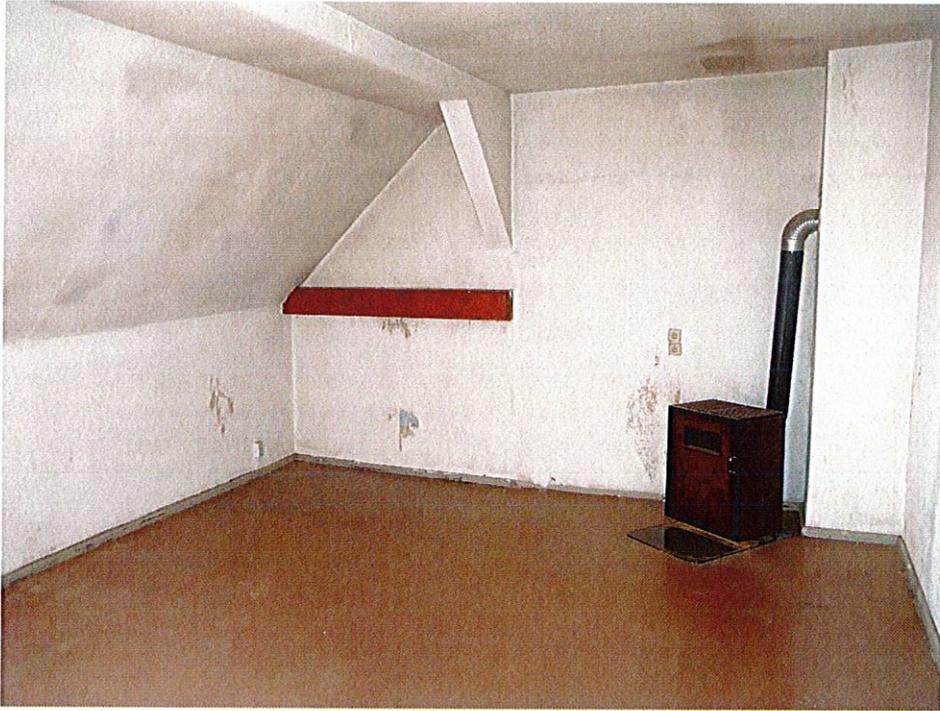
Bild 29
Situation in der Wohnung im Dachgeschoss Mitte

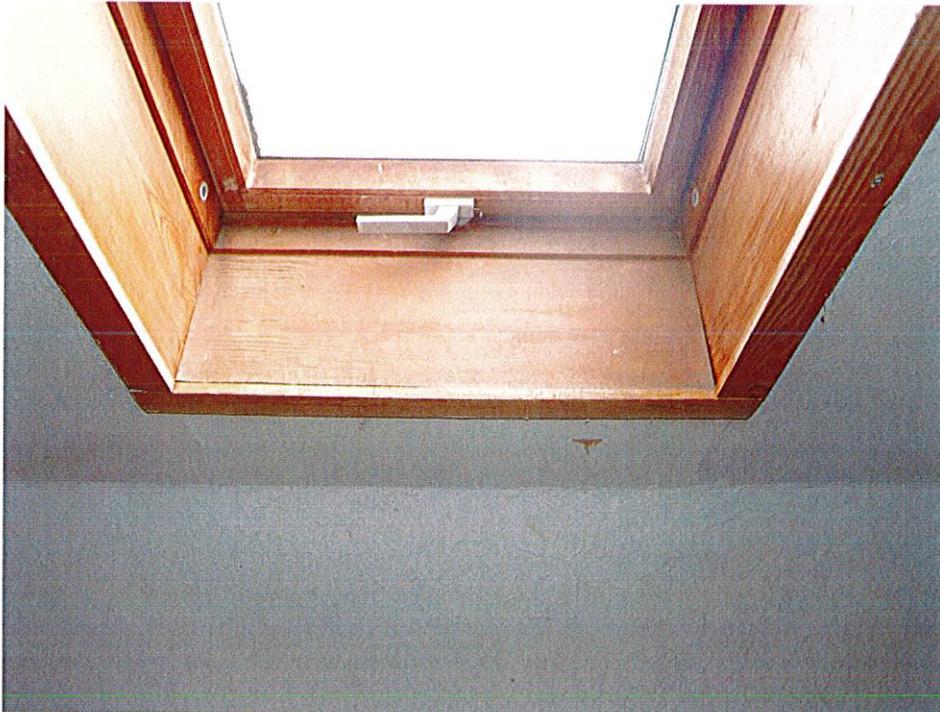
Bild 30
verschlissenes Dachflächenfenster

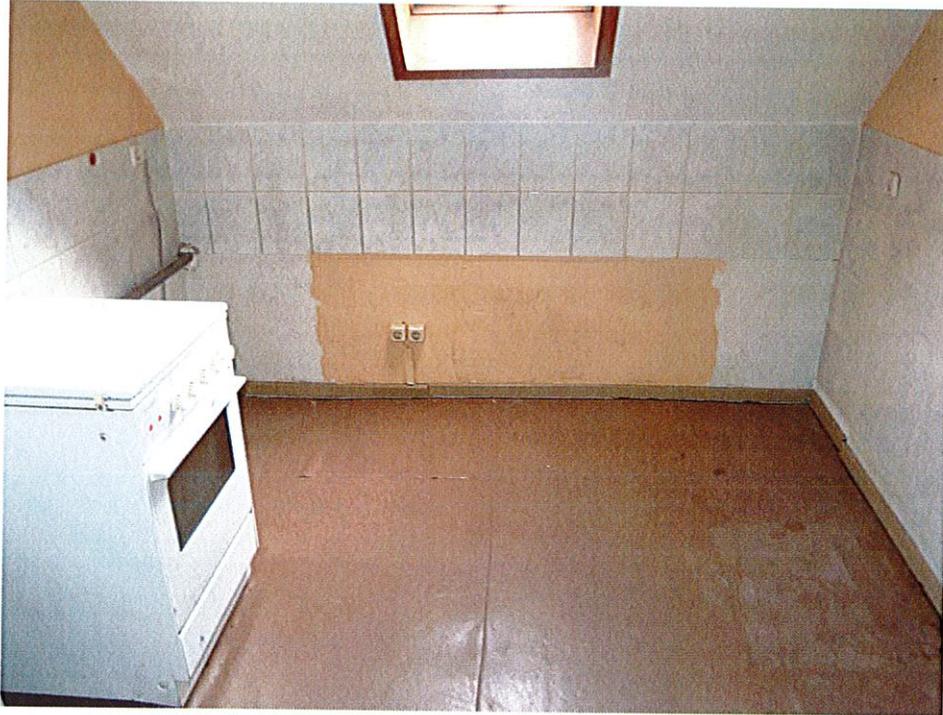
Bild 31
beengte Küche

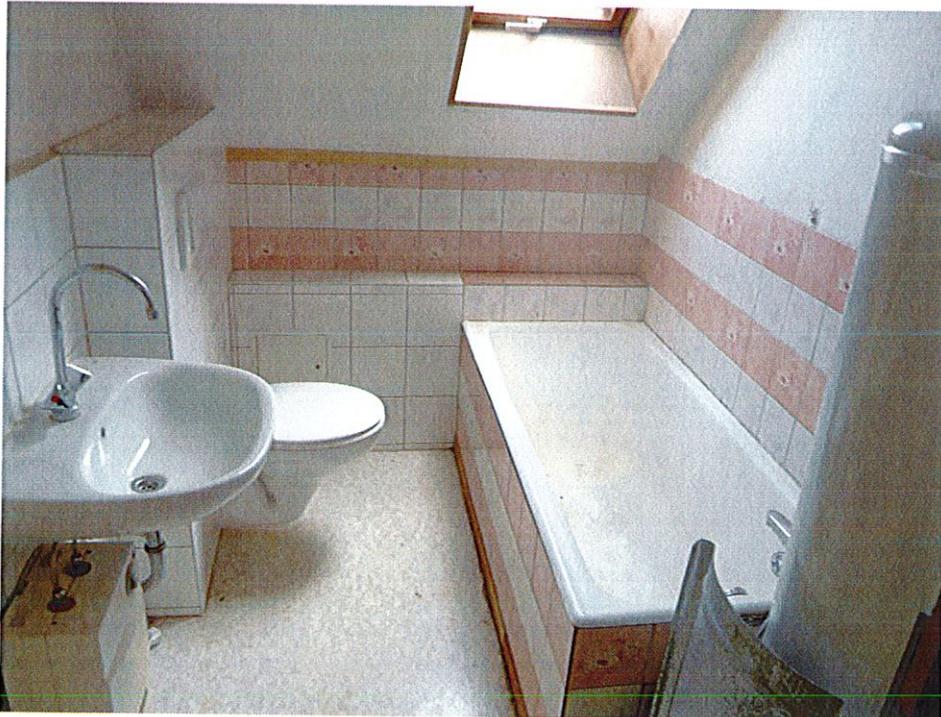
Bild 32
beengtes unzeitgemäßes Bad

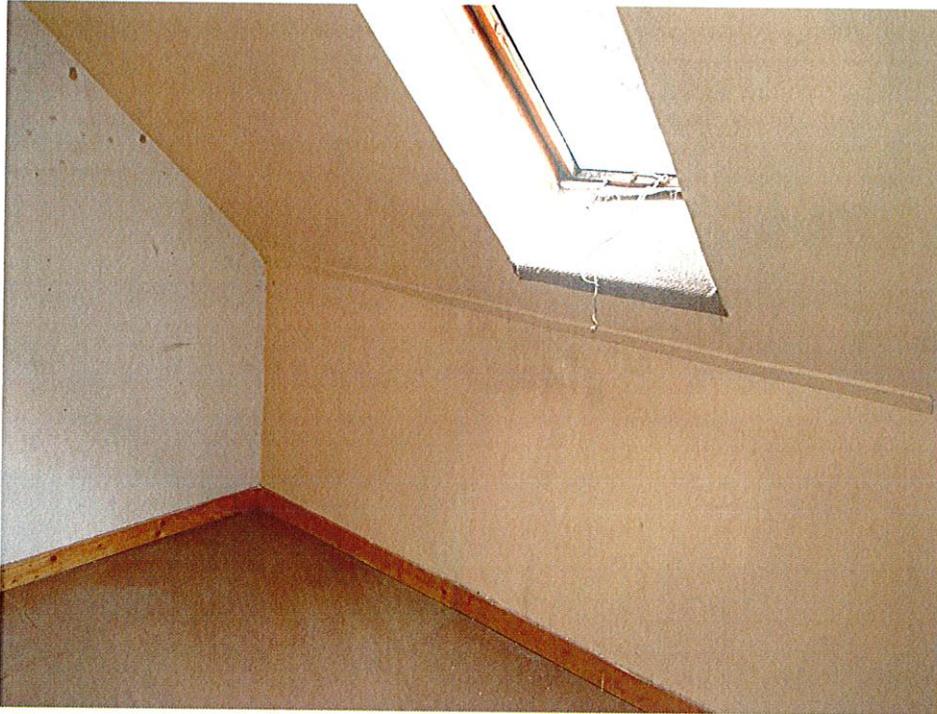
Bild 33
verschlissenes Dachflächenfenster

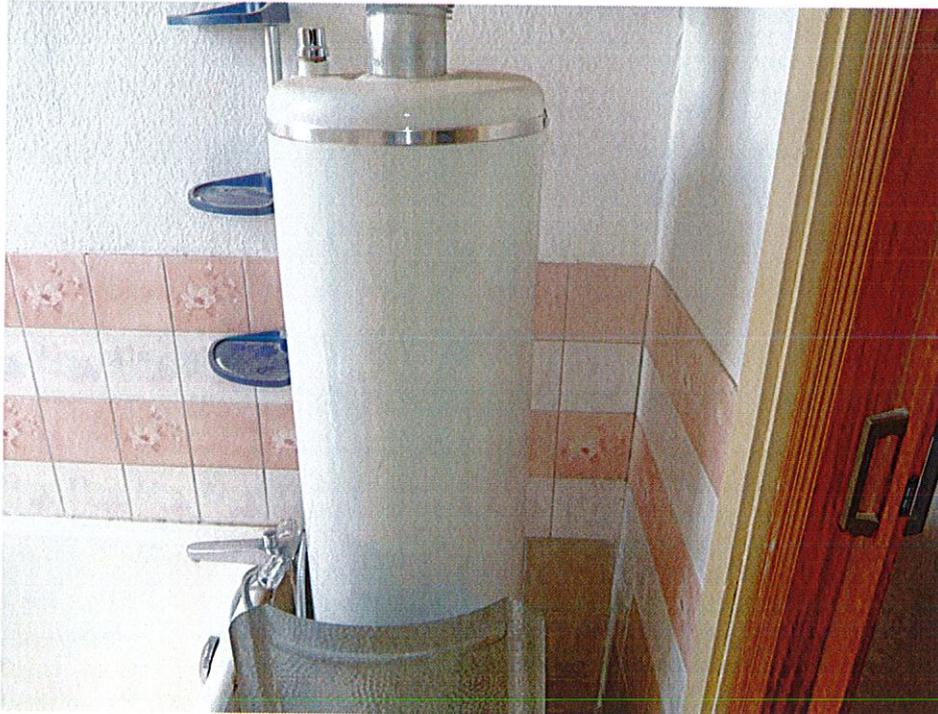
Bild 34
Kohlebadeofen
